特別史跡大野城跡整備事業

太宰府口城門・尾花地区・百間石垣整備事業報告

福岡県文化財調査報告書第210集

福岡県教育委員会

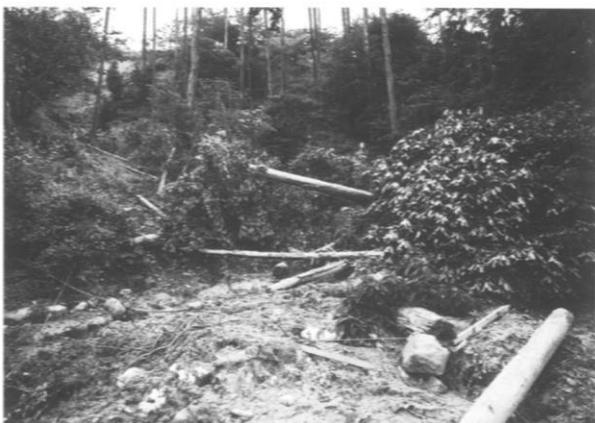
③北谷被災状況全景（東から）

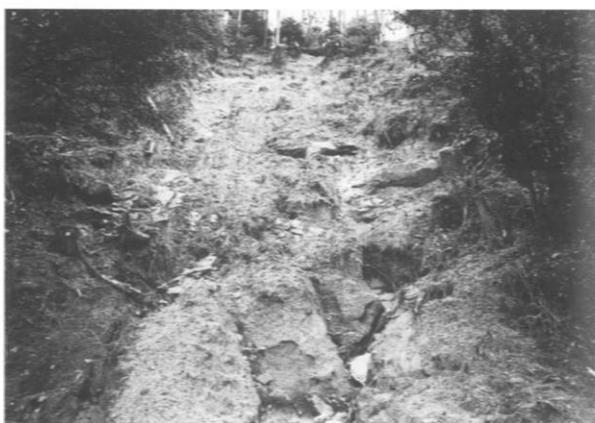
⑦中央谷被災状況全景

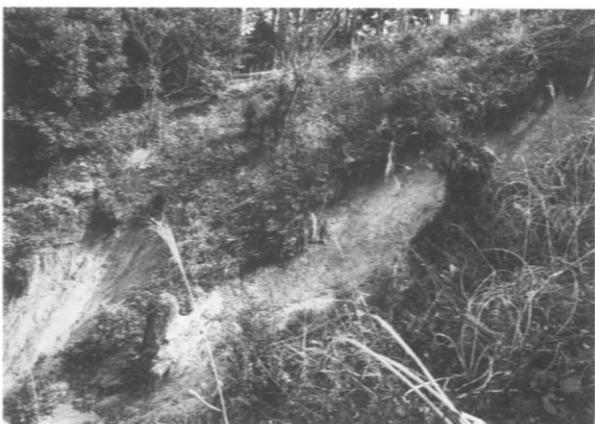
④南谷南側法面（北から）

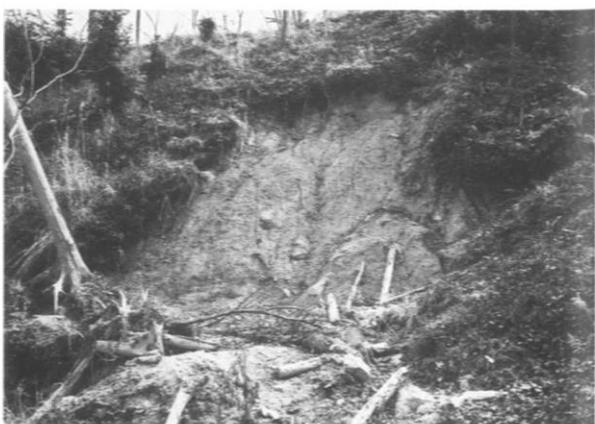
⑧南谷北側法面（東から）

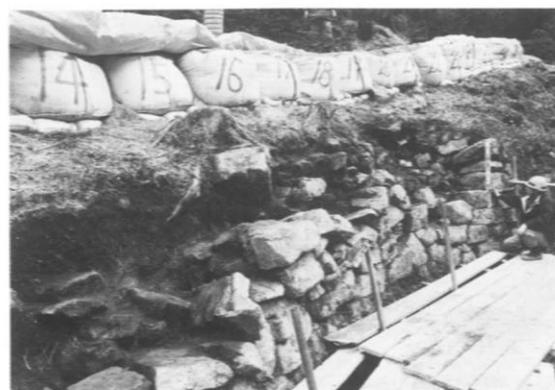
先の災害では土石流が発生した三つの谷で石垣の被害が確認された。石垣の復旧は北谷の石垣から着手した。まず、単管で足場を組み、石垣上にクレーンを設置し、周辺の転石を収集を行った。石垣の修復に必要な石材の量が不足していたため、あらかじめ近隣から拾い上げた石材を運搬しストックヤードに一時保管した。石垣の修復は被災箇所限定し、まず石垣天端に堆積していた土砂を撤去したのち石垣内部の清掃を行った。当初の構造が残される部分を確認した後、記録写真を撮りナンバリングを行った。幅約2mにわたり百間石垣の工法・構造を踏襲しながら

中央谷石垣上部の状況

ら石の積み足しを行い当該箇所の復旧を図った。引き続き、中央谷・南谷の石垣についても、同様の手順・方法により復旧を図った。今回の百間石垣全体の石垣の復旧にかかる面積は約8.5㎡である。

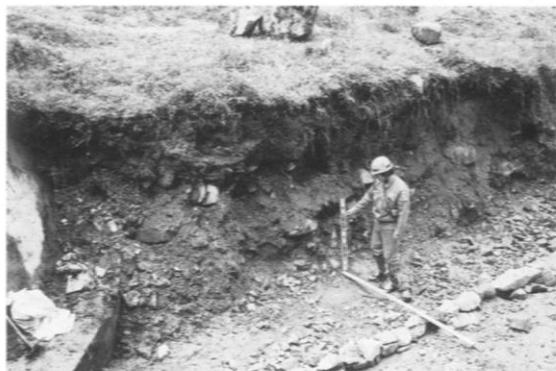
旧工事である。先の災害に伴い発生した濁流によって河床と河岸が侵食と洗掘を受けている。侵食を受けた地盤は東岸（道路側）西岸（石垣側）ともに礫混じりの土砂が堆積しており、浸食壁面の高さは高さは1mから3mほどある。

河岸壁面掘削後の地盤断面

河岸の復旧は西岸から着手し、南に設置される石積護岸を撤去、侵食を受けた部分の一部掘削と床堀を行い壁面を清掃した後、設置位置（法線）の確認を行った。花崗岩からなる河床の上に栗石を敷き詰め床揃えを行い不陸を調整するため、必要に応じコンクリートを打設した。フトンカゴには亜鉛メッキ製幅1m・奥行1.2m・高さ0.5mのものを使用、吸い出し防止材を前後上下に巻き込んだ後、15cm内外の栗石を詰めて、フトンカゴの中心に径25mm長さ1mの鋼製杭を打ち込んだ。西側は下から一段目2.1m、二段目2.0m、三段目1.4m、四段目5m、計6.0mを施工した。道路側となる西側は東側と同様の施工手順により工事を進め、一段目1.0

m、二段目1.1m、三段目1.1m、計3.2mを施工した。護岸法面の構造はフトンカゴの多段積に現地発生土を使用した土羽打ちに張芝を行い河岸法面を保護する形式のものである。使用したフトンカゴの総延長は9.2mである。

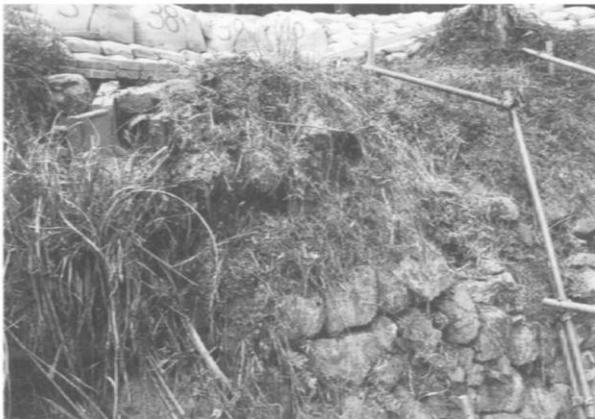
①石垣復旧工：着工前（北谷）

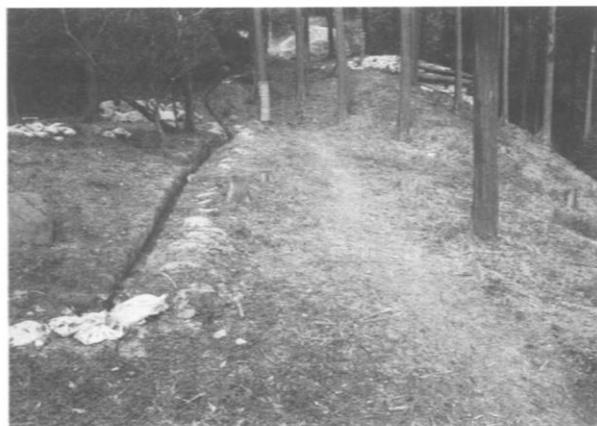
①排水工：着工前（南谷）

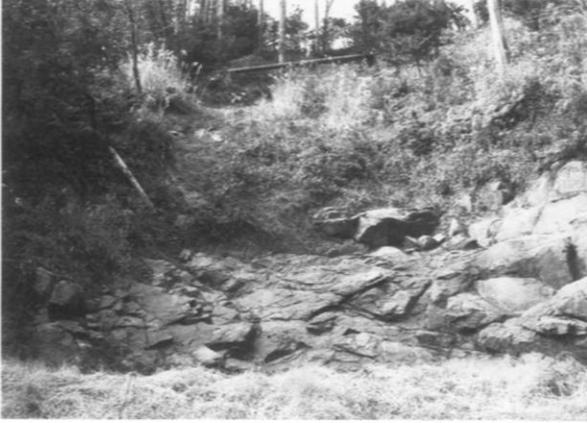
①河岸復旧工：着工前（内野川、北から）

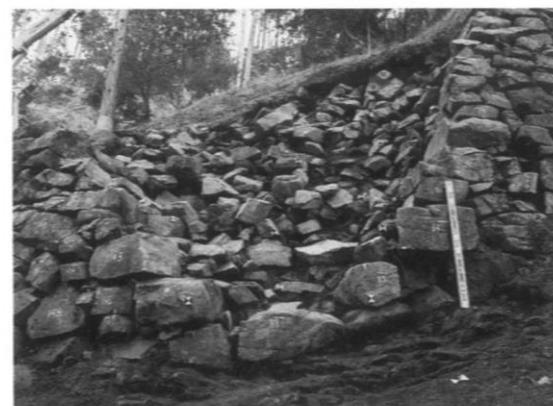
解体後の石垣(東から)

石垣の解体修理の対象地は中央谷と石垣北半との境界に位置し、石垣の平面が湾曲する場所で、小さな尾根の山腹上に立地する（P103、16～18ブロック）。既に石垣の上部は失われ、裏込石が露出し欠損部北面では石垣の断面が観察できるほど、裏込が流出している。上部崩壊時に大きな力を受けたのであろうか、石垣下半分も大きくはらみ、石どうしの胴当たりが部分的に失われ、部分崩壊なども加わり構造全体が緩んでいる状況にあった。なかでも支持地盤上の根石のいくつかが欠落しているため、根石直上の石が上部から受けた力によって破断している様子が窺える。

工事着手前、石垣の足元には表土が堆積し、地山の状況は確認できなかった。石垣解体後、根石と支持地盤との関係を明らかにするため、幅3mにわたり石垣の足元の掘削を行った。支持地盤は風化が進んだ花崗岩の軟含を加工、根石には不正形のものを使用し、石の上面が平になるように据えられていた。地山は地形の勾配に合わせ緩やかな階段状に整形されている。

解体を完了し、支持地盤と根石との関係を把握するため石垣の足元を掘削、岩盤にのる根石の状況を確認し、欠落していた根石の補足から取りかかった。石垣の下端の処理を終え、一段毎に組み立てを進めていった。まず、番号毎に並べ仮組を行い、左右上下の位置関係を確認し、問題がなければ、栗石を敷設した。裏込は解体時に確認された工法に則したが、ことに裏栗は表と噛み合い、かつ土圧を受ける方向に控えを取り、俵積になるように組み立てていった。破碎しているが修復が可能と判断された石については、接着し再利用を図ったが、石材が欠落し現存しない部分については、適宜補足した。解体修理の面積は9㎡ほどであった。

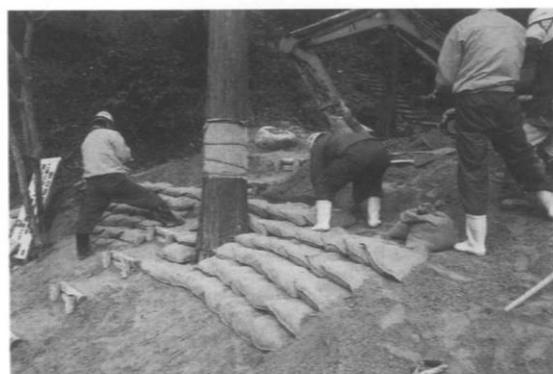
遺構保護のための盛土の施工

平成13年度に行われた石垣の復元工事に伴い復元石垣の裏に構築されていたコンクリート擁壁を解体したところ、軟岩の上に版築状に積み上げられた盛土が確認され、中央尾根石垣上に存在する平地は造成により確保されていることが判明した。近年、豪雨により発生する表面流によって盛土上の表土が流出し、遺構が侵食を受け始めていた。また、この平地は山道が重なり、登山者の踏圧によって表面が抉れている状況にあった。そこで、遺構を保護することを目的に真砂土による盛土を施し、土砂が流出しないよう張芝を行うことにした。南端部分には山道の高低差を補うために木製の丸太階段を設置し、動線の確保を図り、その両脇2mずつに麻土のう5段程度積み上げて盛土側面の押さえとした。保護盛土と張芝の施工面積は125㎡、盛土の総量は16.5m³である。なお、盛土の施工に先立ち、平地南端にトレンチを設定し調査を行ったところ、平地造成に伴う石敷遺構の一部が確認された。調査用トレンチは真砂土で丁寧に埋め戻した。

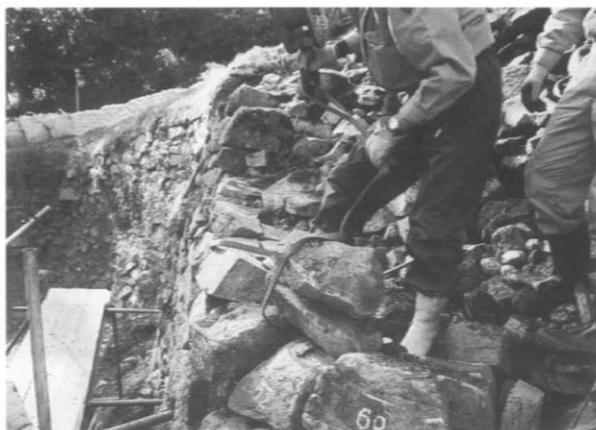
③石垣修復工：解体と石材の搬出

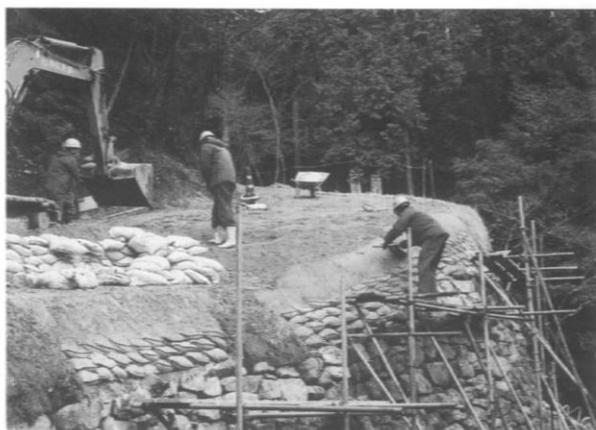
⑦石垣修復工：石垣上部の保護盛土

平成14年度の調査によって石垣の上に止水を目的とした盛土の存在が確認された。石垣の上部の盛土は内部への土砂の流入を防止するためのもので、保存に不可欠な工法と判断されたこともあり、天端上に厚さ60cm粘土を貼り、さらに真砂土による盛土を行った。法面は麻土のう積みとし形状的な仕上げを施し、盛土法面を保護するために全体的に張芝を施した。

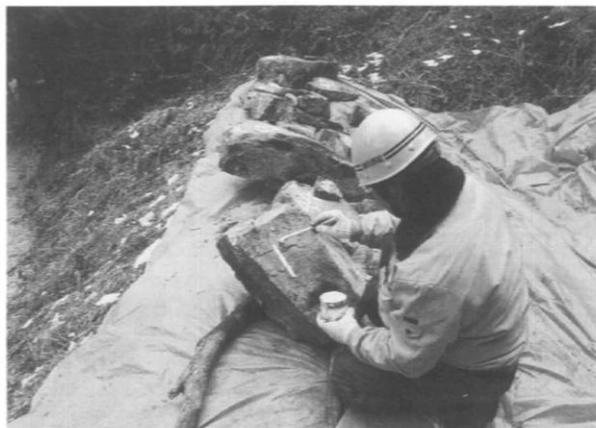
④石垣修復工：石材の保管と整理

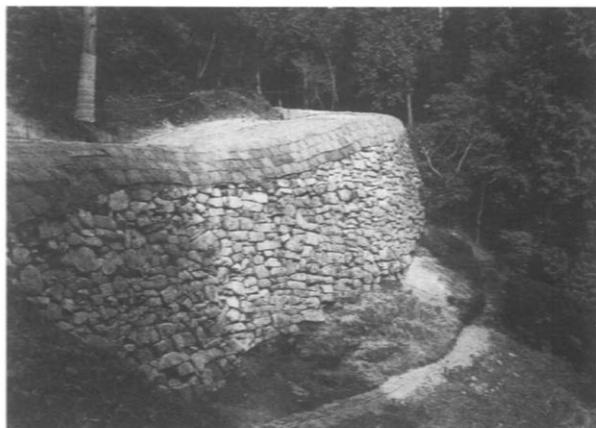
⑧石垣修復工：竣工

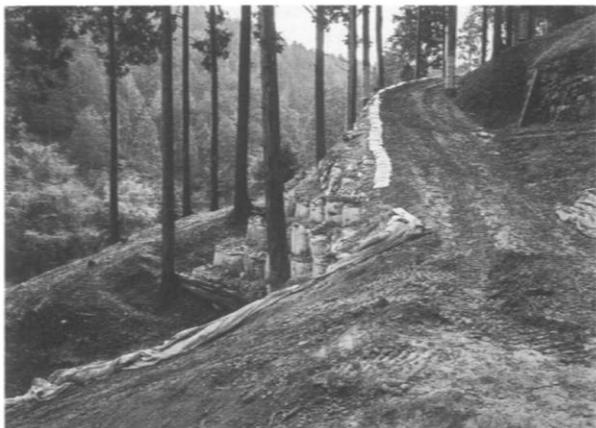
①仮設撤去工：着工前

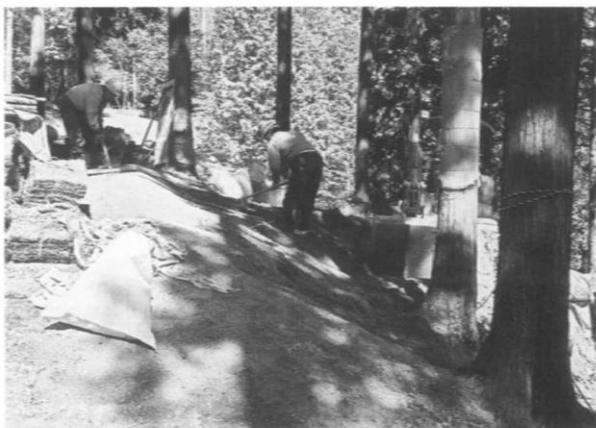
②仮設撤去工：仮設路の解体

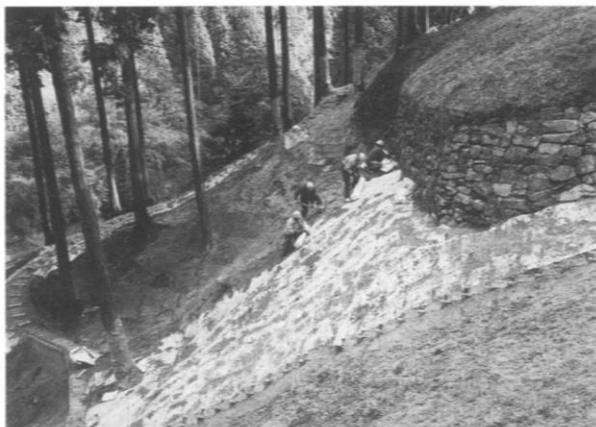
③仮設撤去工：撤去後の法面保護

崩壊が著しい三つの谷では、表土の流出と地山の崩壊によって岩盤や地盤が剥き出しになっている。これらは降雨によって表面が流出し、新たな崩壊を起こす可能性があるため、崩壊土砂の一部撤去や土留めの設置、緑化による法面保護を行い、崩壊箇所の保全を図る。

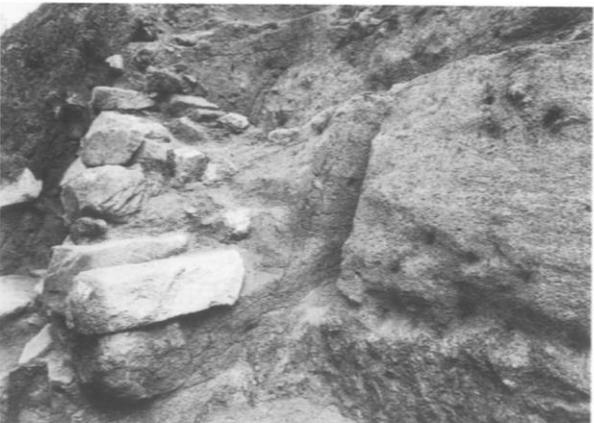
石垣3 トレンチ及び残存石垣断面(石垣解体後、北から)

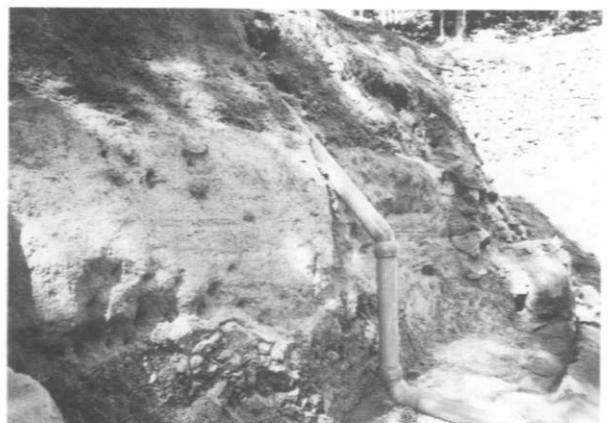
石垣解体後の背面地盤の状況（南から）

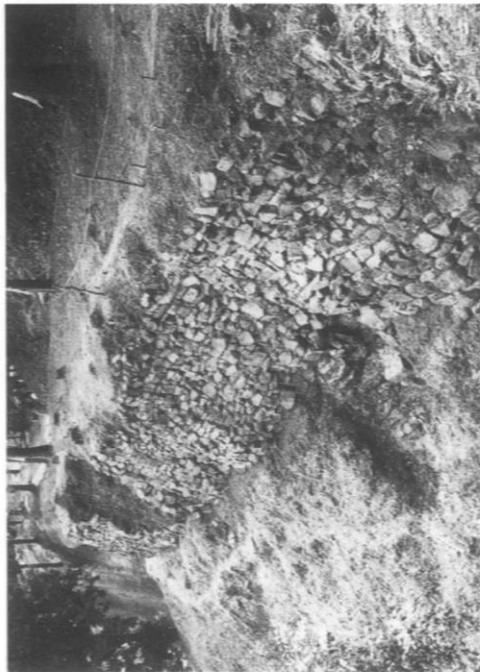
↓ 2 : 石垣の上部構造と北側断面（東から）

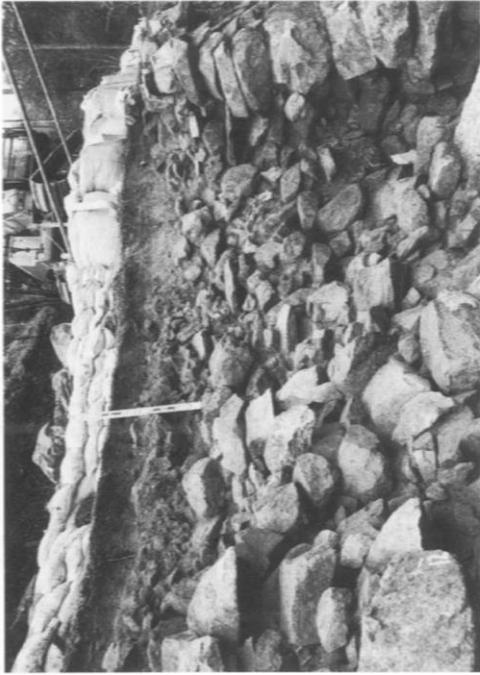
↑ 3 : 石垣北側断面詳細（南から）

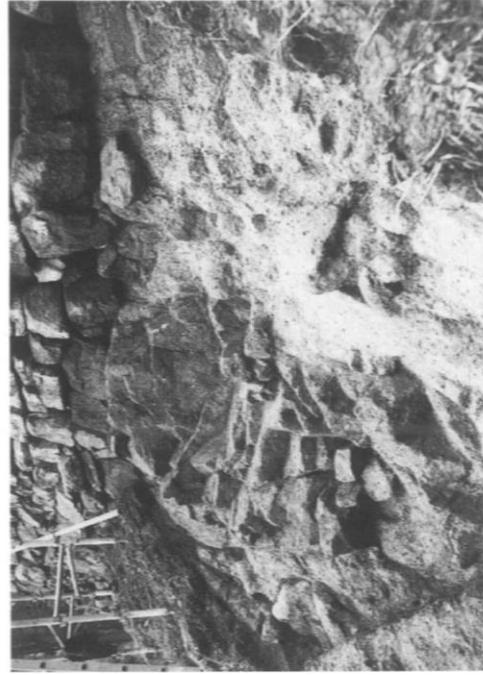
↑ 5 : 岩盤と根石の状況（北から）

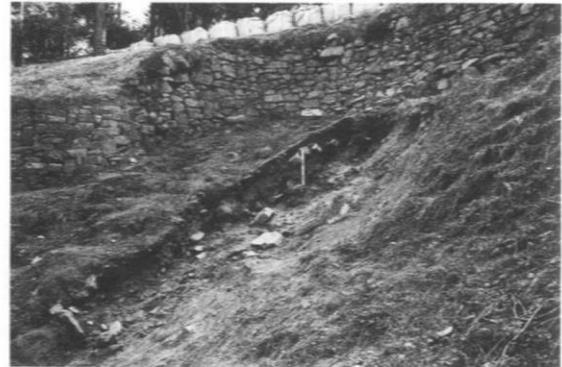
石垣足下の状況

先の豪雨災害によって百間石垣中央部の石垣の足元の法面が崩壊を起こしていたため、この部分に栗石を詰めたフトンカゴを階段状に積み、盛土と土羽打ちをしていた。工事を進め最下段からの湧水の処理を行うため、素堀をし釜場を確保していたところ、表土直下から地中の水を導くための木柱の下端部分が発見された。フトンカゴ設置時に法面の清掃をした以外は、土砂の削り取りを行っていないので、木柱は崩壊面よりも下層に埋設されていることになる。つまり、石垣の築造に合わせて谷筋に木柱を置き栗石を敷設し、透水層を確保したことになる。木柱からは少量ではあるが定期的に水が流れてくる状態が観察される。木柱の径は約20cmほどあった。

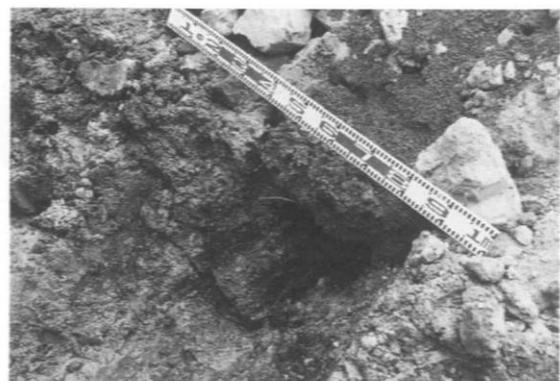
フトンカゴ階段積の下からでてきた木柱

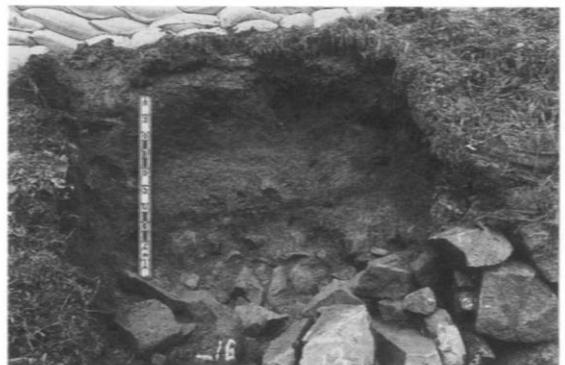
崩壊部の石垣工事箇所から谷を挟んで南側に崩落寸前の石があり、早速この部分を対象に解体修理を実施することになった。石垣上の法面を幅1.5m、奥行1mほど掘削し、観察を行った。石垣裏込上には石垣構築時に積まれた栗石を含む黄褐色粘質土6、表土化した粘質土5が観察される。一方、仮設盛土直下にあたる土層上部には現地表があり、その直下に4abの粘質土が積まれた状況が観察でき、この部分から盛土部分の修築が石垣築造後に行われた可能性が指摘できる。今回の土層観察に見られる石垣盛土の層位関係は百間石垣の北端（平成14年度調査）と中央谷石垣（平成15年度調査）の2ヶ所においても確認されている。

石垣上掘削部土層（東から）

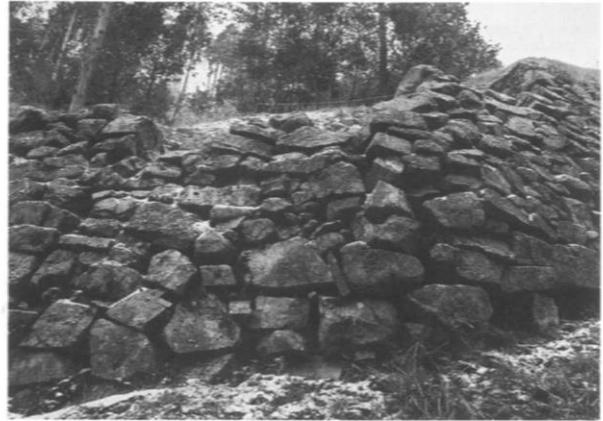
②解体前（東から）

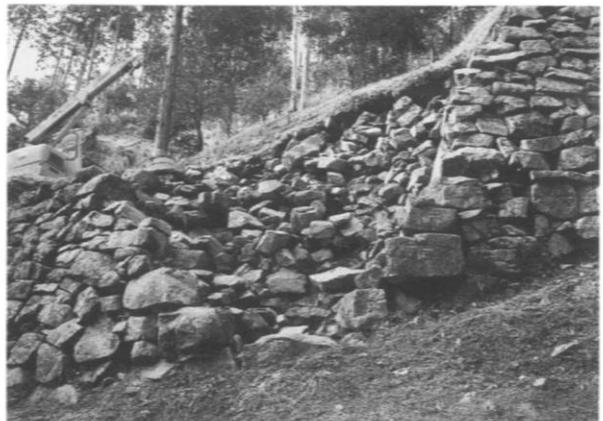
④解体後の全景（東から）

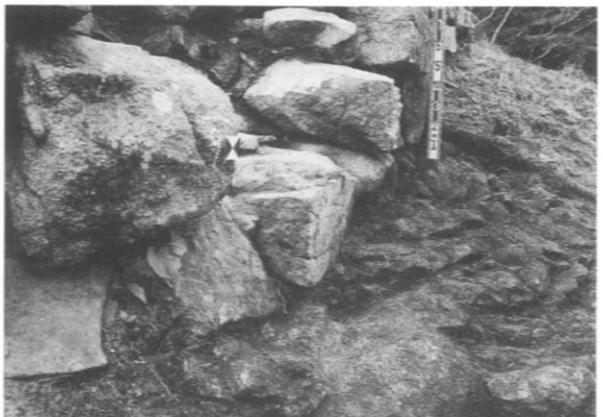
⑦根石と岩盤（南から）
